# Besiktningssprotokoll

Försäkringsbesiktning för Anticimex Säljarsförsäkrat

Fastighetsbeteckning: Grimsta 83:5	
Fastighetsägare: Mikael Bruno & Ulrika Bruno	
Fastighetsadress: Gullrisvägen 4	
Postnummer: 194 68	Ort: Upplands Väsby

Besiktningdatum: 2024-02-05	Protokollnummer: 68088829
Temperatur: -1 °C	Väderlek: Halvklart
Tekniker: Jesper Andersson	
E-post: j.andersson@Anticimex.se	
Kontor: Stockholm Norr	
Närvarande: Fastighetsägarna och mäklaren.

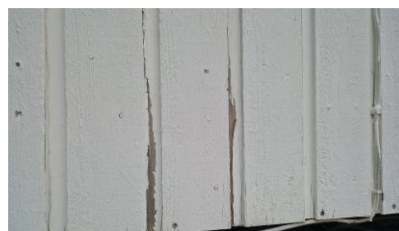
### Utvändigt / Fasad

Fasadpanelen är i behov av målning/underhåll.

Fasadbeklädnad och träkonstruktioner där målningsbehov finns riskerar att få fukt- och rötskador på grund av sämre vattenavvisande förmåga. För att öka livslängden på fasadbeklädnaden rekommenderas målning och underhåll.

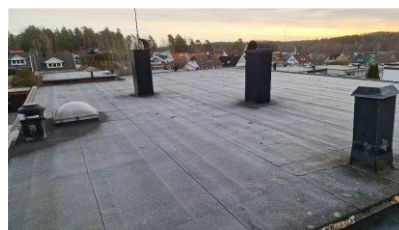
### Utvändigt / Tak

Takpappen är äldre.

Det noteras.  
-ytrost på några plåtdetaljer.

Tätskiktet på ett platt/låglutande tak har enligt vår bedömning en begränsad livslängd. Eftersom takpappen är äldre har det ett minskat motstånd mot vattengenomträngning. Detta i sin tur kan leda till att takkonstruktionen drabbas av fuktskador.

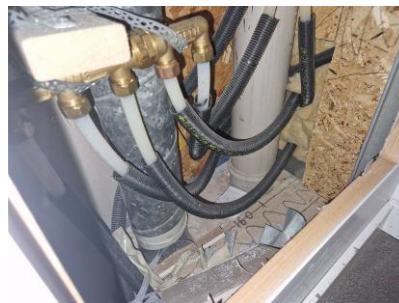
### Entréplan / Tvättstuga

- Klämringen är inte dikt monterad mot golvbrunnen, brunnen är monterad nära vägg.
- Tätskikt med uppvik saknas på väggarna.
- Rörslits saknar vattentätbotten och skvallerrör.

Bristerna ökar risken för fuktrelaterade skador i bakomliggande konstruktioner.

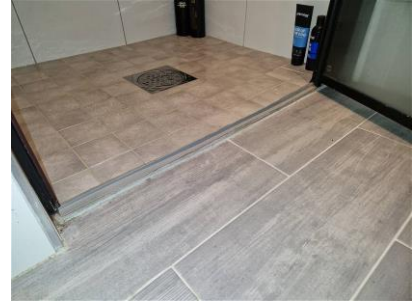
## Entréplan / Dusch/Toalett

- Klämringen är inte dikt monterad mot golvbrunnen.
- Duschzonen är upphöjd, det innebär att vatten som kommer utanför duschzonen ej kan rinna ner i brunnen.

Bristerna ökar risken för fuktrelaterade skador i bakomliggande konstruktioner.
