Besiktningssprotokoll

Försäkringsbesiktning för Anticimex Säljarsförsäkrat

Fastighetsbeteckning: Odenslunda 1:496	
Fastighetsägare: Amir Rashid	
Fastighetsadress: Pepparbodavägen 5	
Postnummer: 194 54	Ort: Upplands Väsby

Besiktningdatum: 2022-09-05	Protokollnummer: 67140316
Temperatur: 8 °C	Väderlek: Sol
Tekniker: Håkan Hulling	
E-post: hakan.hulling@anticimex.se	
Kontor: Stockholm Norr	
Närvarande: Säljare, Amir Rashid Säljare, Saman Amir Mäklare, Anette Sjöo

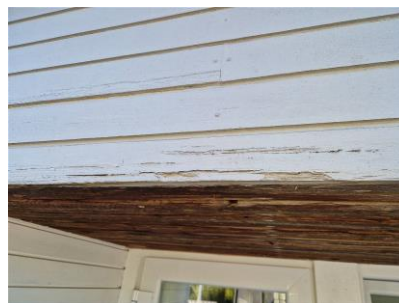
Fasadbeklädnaden har mindre rötskador.

Mindre rötskador finns i fasadpanelen. Dessa bedöms dock inte ha lett till bakomliggande skador.

För att undvika följdskador kan rötskadad träpanel bytas ut.

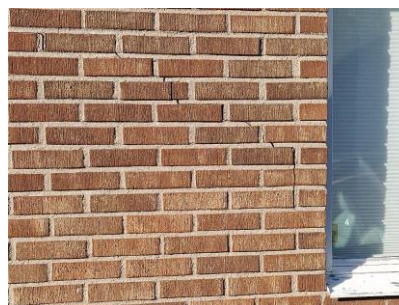
Sprickor finns i tegelfasaden.

Dessa bedöms inte ha lett till bakomliggande skador.

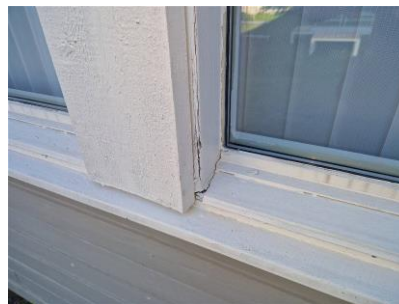
Ej bytta fönster har färgsläpp och torrsprickor.

Fönsterbågar och fönsterkarmar där målningsbehov finns riskerar att få fukt- och rötskador på grund av sämre vattenavvisande förmåga.

För att öka livslängden på fönster rekommenderas målning och underhåll.

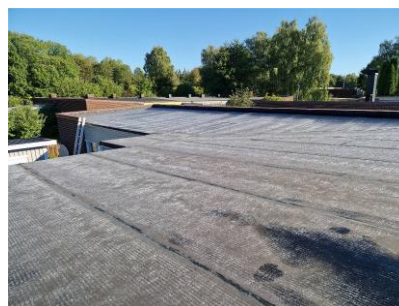
Inget att notera.

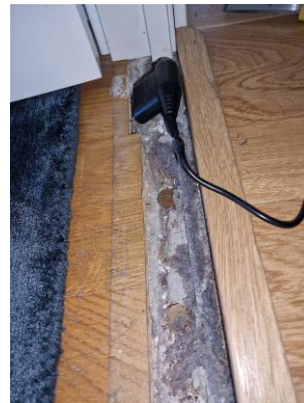
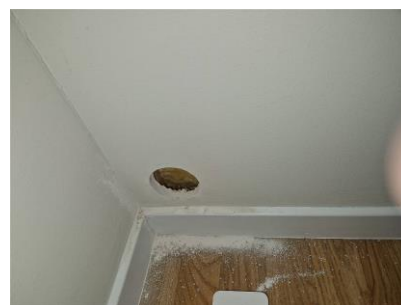
Vid kontroll av konstruktion uppmättes fuktvärden under kritisk nivå för mikrobiell tillväxt och normal lukt upplevdes.

Grundläggningen består av en betongplatta på mark utan underliggande isolering och med ytskikt dikt an betongen.

Fuktkvoten uppmättes till mindre än >8 % i parkettgolv under tröskel till ett sovrum. Fuktkvot uppmättes även till 10 % i ytterväggssyll i ett hål borrat i sovrum 2

Flytande golvkonstruktion och eventuella väggssyllar riskerar att drabbas av fuktskador på grund av naturlig fuktpåverkan om fuktskyddet är bristfälligt utfört alternativt saknas. Fuktvandring kan ske från marken genom betongen till organiskt material genom så kallad kapillärsugning och diffusion, vilket kan leda till skador med lukt av mikrobiell karaktär. Om väggssyllarna är tryckimpregnerade kan även en kemisk lukt förekomma.
