Besiktningssprotokoll

Försäkringsbesiktning för Anticimex Säljarsförsäkrat

| Fastighetsadress: Ljungvägen 94 | |

| Besiktningdatum: 2022-12-28 | Protokollnummer: 67369551 |

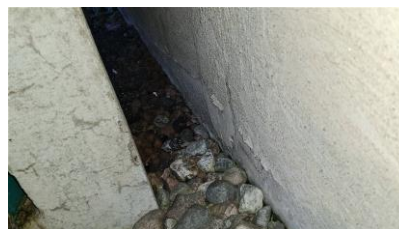
Utvändigt / Sockel

Sprickor/putssläpp noteras på sockeln.

Bedöms inte lätt till några följd skador. Det rekommenderas att åtgärda för att förhindra större skador.

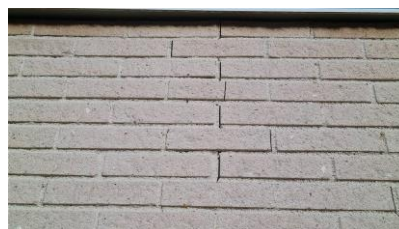
Utvändigt / Fasad

Sprickor noteras i kalksandstensfasaden.

Dessa bedöms inte lätt till några bakomliggande skador.

Det rekommenderas dock att täta sprickor för att minimera risken för större skador i konstruktionen.

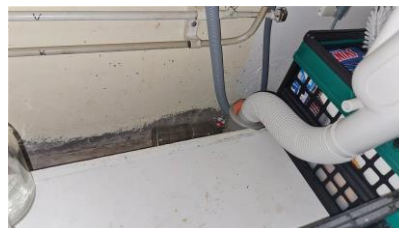
✎ Fuktskydd saknas i diskbänkskåp.

Utan fuktskydd är det svårt att upptäcka läckage från rörledningar. Vatten kan då tränga in i omkringliggande konstruktioner och orsaka fuktskador.

För att upptäcka eventuella läckage, installera ett fuktskydd.

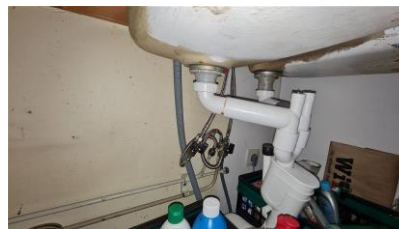
Vattenrör ej klamrade/fixerade mot vägg i diskbänkskåpet.

Risk finns att vid eventuella stötar att smygläckage kan uppstå i kopplingar, med fuktrelaterade skador i underliggande konstruktion som följd.

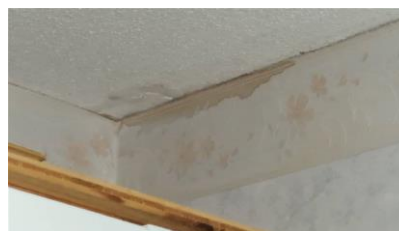
Suterrängplan / Sovrum 2

Missfärgningar noteras i taket under köket.

Dess bedöms vara äldre då inga förhöjda fuktvärden noterades vid besiktningen.

Det rekommenderas dock att hålla uppsikt på eventuella förändringar.

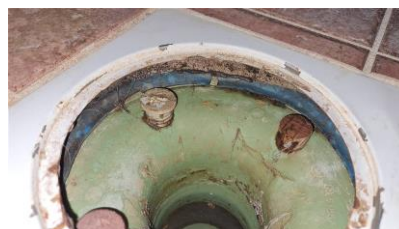
Suterrängplan / Dusch/Toalett/Bastu

Våtutrymmet har äldre yt-/tätskikt, passerat sin tekniska livslängd.

- klämring saknas.

- "bom" ljud i klinker på golvet.

Eftersom funktionen, som innebär att ytskiktet/tätskiktet ska vara vattentätt, kan vara nedsatt finns en ökad risk att vatten tränger igenom ytskiktet/tätskiktet med vattenskador i omkringliggande konstruktioner som följd.

Vid fuktindikering som utfördes i utrymmet noterades inga avvikande fuktindikationer.

Renovering av utrymmet rekommenderas.

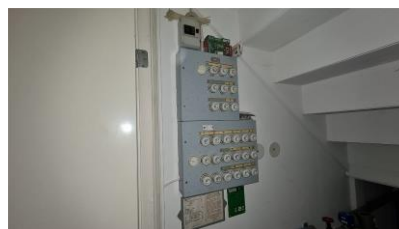
Jordfelsbrytare finns installerad vid den äldre el-centralen, gruppförteckning noteras.
