Besiktningssprotokoll

Försäkringsbesiktning för Anticimex Säljarsförsäkrat

Fastighetsbeteckning: Hammarby-Smedby 2:240	
Fastighetsägare: Lena Charlotta Gerdin	
Fastighetsadress: Huginvägen 3	
Postnummer: 194 62	Ort: Upplands Väsby

Besiktningdatum: 2023-11-03	Protokollnummer: 67877639
Temperatur: 8 °C	Väderlek: Molnigt
Tekniker: Jesper Andersson	
E-post: j.andersson@Anticimex.se	
Kontor: Stockholm Norr	
Närvarande: Fastighetsägaren och mäklaren.

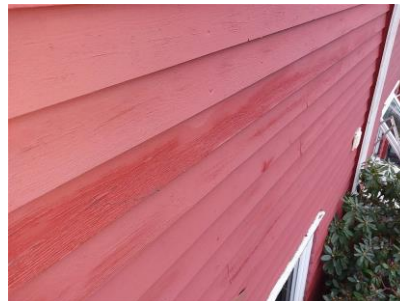
Fasadpanelen är i behov av målning/underhåll.

Fasadbeklädnad och träkonstruktioner där målningsbehov finns riskerar att få fukt- och rötskador på grund av sämre vattenavvisande förmåga. För att öka livslängden på fasadbeklädnaden rekommenderas målning och underhåll.

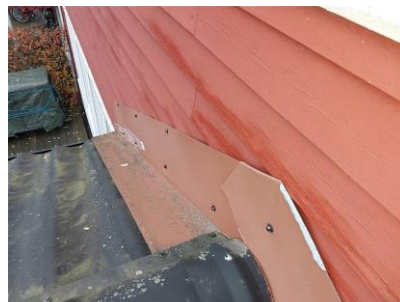
Plåten mellan taket på farstukvisten och fasadpanelen är otätt.

Risk för fuktrelaterade skador i bakomliggande konstruktioner.

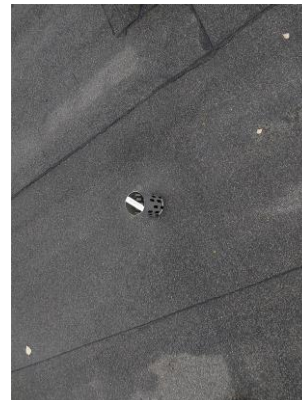
Inbyggda stuprör.

Eftersom vatten från taket avleds med inbyggda invändiga stuprör finns en ökad risk för fuktskador i omkringliggande konstruktioner. Vanliga orsaker till fuktskador är läckage i skarvar på stuprör eller igensatta takbrunnar.

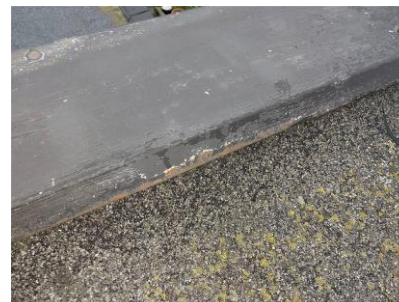
Plåtdetaljer har ett underhållsbehov, ytrost noteras.

Bedöms inte lett till några skador i bakomliggande konstruktioner, rekommenderas att måla/ underhålla plåtdetaljerna i förebyggande syfte.

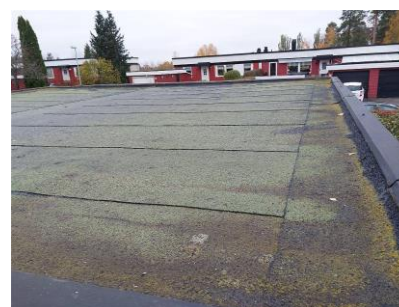
Takpappen är äldre.

Tätskiktet på ett platt/låglutande tak har enligt vår bedömning en begränsad livslängd. Eftersom takpappen är äldre har det ett minskat motstånd mot vattengenomträngning. Detta i sin tur kan leda till att takkonstruktionen drabbas av fuktskador.

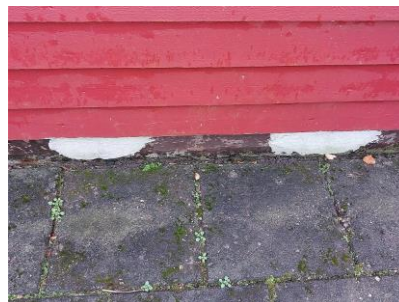
Faspanelen och sockeln har ett mindre underhåll/ målningsbehov.

Bedöms inte lett till några skador i bakomliggande konstruktioner, rekommenderas att måla underhålla i förebyggande syfte.

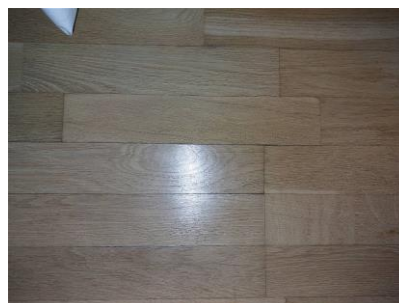
Fuktrosor noteras på parkettgolvet.

Bedöms inte bero på eller lett till några skador i bakomliggande konstruktioner.

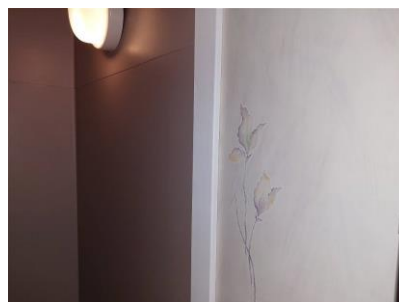
Yt/tätskitet är äldre i wc-delen och det noteras en trälist i skarven mellan dusch och wc.

Bedöms inte lett till några skador i bakomliggande konstruktioner.

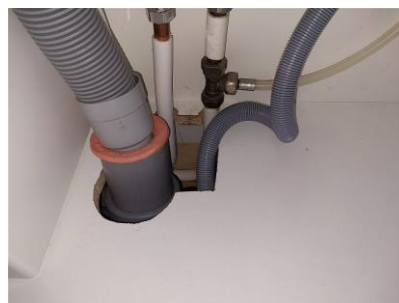
Fuktskydd saknas i diskbänksskåp och under kyl/ frys.

Utan fuktskydd är det svårt att upptäcka läckage från rörledningar. Vatten kan då tränga in i omkringliggande konstruktioner och orsaka fuktskador.

För att upptäcka eventuella läckage, installera ett fuktskydd.
