Besiktningssprotokoll

Försäkringsbesiktning för Anticimex Säljarsförsäkrat

Fastighetsbeteckning: Vik 1:29	
Fastighetsadress: Skultunagränd 22	
Postnummer: 194 55	Ort: Upplands Väsby

Besiktningdatum: 2025-01-10	Protokollnummer: 68784135
Temperatur: 0 °C	Väderlek: Mulet
Tekniker: Håkan Hulling	
E-post: hakan.hulling@anticimex.se	
Kontor: Stockholm Norr	
Närvarande: Säljare och mäklare

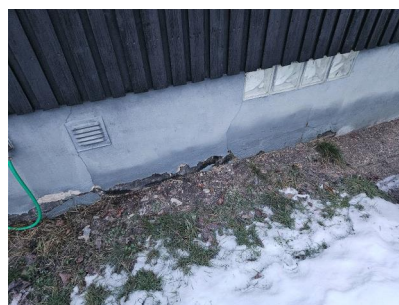
Sprickor och putssläpp finns i sockel.

Detta kan leda till fukt- och frysskador i konstruktionen.

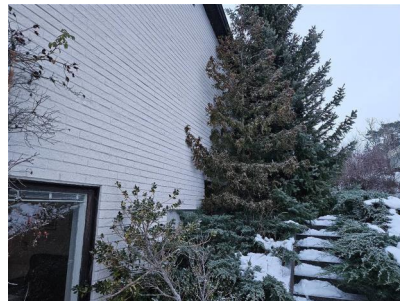
Växter finns i anslutning till byggnaden.

När det finns rabatter och växter nära byggnaden finns risk att fukt stannar kvar i väggarna. Detta kan i sin tur orsaka invändiga fuktskador. Växternas rötter kan också skada grundmuren och sätta dräneringsledningen ur funktion.

Området närmast huset rekommenderas att vara fritt från växtlighet.

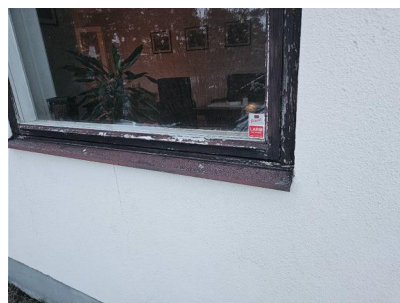
Fönster är i behov av målning/underhåll.

Fönsterbågar och fönsterkarmar där målningsbehov finns riskerar att få fukt- och rötskador på grund av sämre vattenavvisande förmåga.

För att öka livslängden på fönster rekommenderas målning och underhåll.

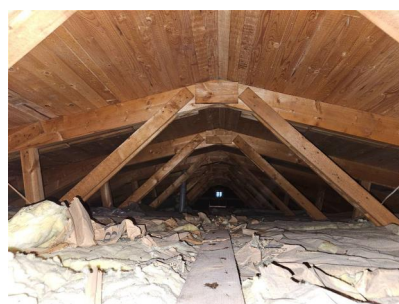
Vid kontroll av vinden uppmättes fuktvärden under kritisk fuktnivå för mikrobiell tillväxt och en normal lukt upplevdes. Fuktvoten i underlagstak/takbjälkar uppmättes till 12 %.

Några äldre missfärgningar noteras, bedöms ej vara pågående och bedöms ha uppstått innan takomläggningen. Det rekommenderas att egenkontroll utförs för att upptäcka eventuella förändringar i tid.

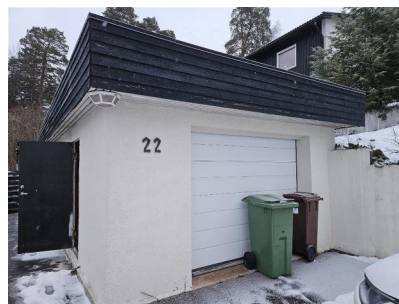
Mindre sprickor och putsäpp finns på sockel. Dessa bedöms inte ha lett till bakomliggande skador.

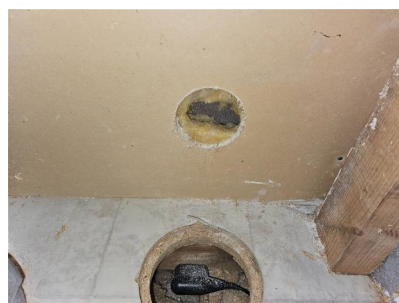
- ⚠ Vid kontroll av konstruktion uppmättes fuktvärden under kritisk nivå för mikrobiell tillväxt och normal lukt upplevdes.

Grundläggningen består av en betongplatta på mark utan underliggande isolering och med ett uppreglat isolerat golv dikt an betongen. Fuktkvoten uppmättes till 8,4 % i ett hål som borrades i golvet i trappförådet och den relativa fuktigheten till 56,5 % i ett hål som borrades under tröskeln mellan hall och allrum

Befintlig golvkonstruktion och eventuella väggsyllar riskerar att drabbas av fuktskador på grund av naturlig fuktpåverkan. Detta i sin tur kan leda till mikrobiella skador (angrepp av mikroorganismer) som kan resultera i att mikrobiell lukt sprids till boendemiljön. Om väggsyllarna är tryckimpregnerade kan även en kemisk lukt förekomma.

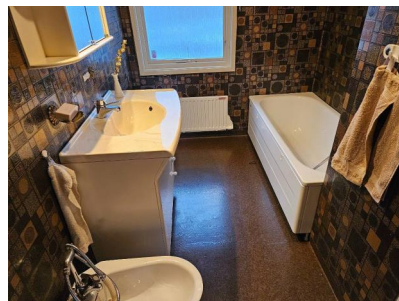
Våtutrymmet har äldre yt-/tätskikt.

Eftersom funktionen, som innebär att ytskiktet/tätskiktet ska vara vattentätt, kan vara nedsatt finns en ökad risk att vatten tränger igenom ytskiktet/tätskiktet med vattenskador i omkringliggande konstruktioner som följd.

Fuktindikering i utrymmet gav inga förhöjda fuktindikationer.
